AVALIAÇÃO DE MOTOR

ORDEM 44943

CLIENTE	CNPJ	DATA	REPARADOR
PREF. MUNICIPAL PARAISO DO SUL	92.000.207/0001-84	18/07/2025	RETIFICA
MOTOR MARCA	MODELO	APLICAÇÃO	NUMERO
MWM 6.10 TCA	*MTR.MWM6.10T--L6	VW 15.180 PLACA XXX	6-043626

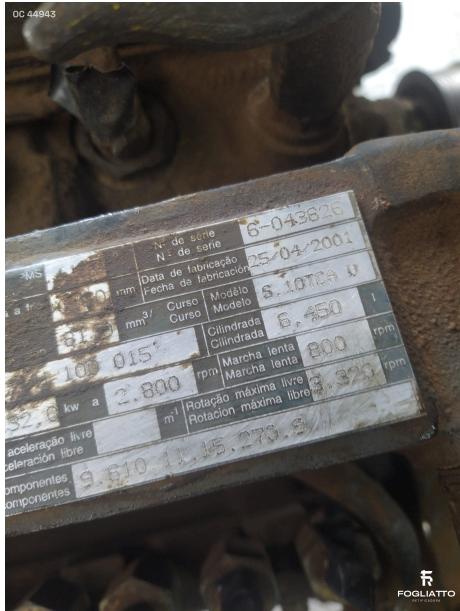
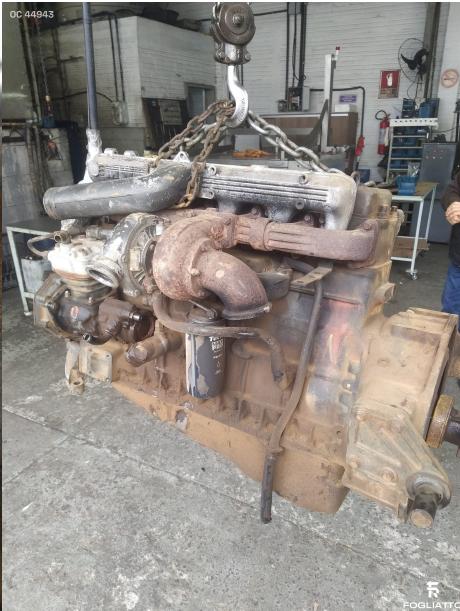
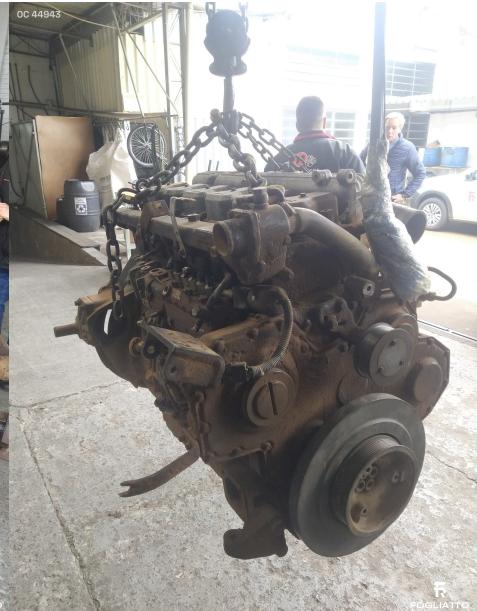
- MOTOR CHEGOU TOTALMENTE MONTADO E E TRANCADO (NAO MOVIA O VIRABREQUIM).

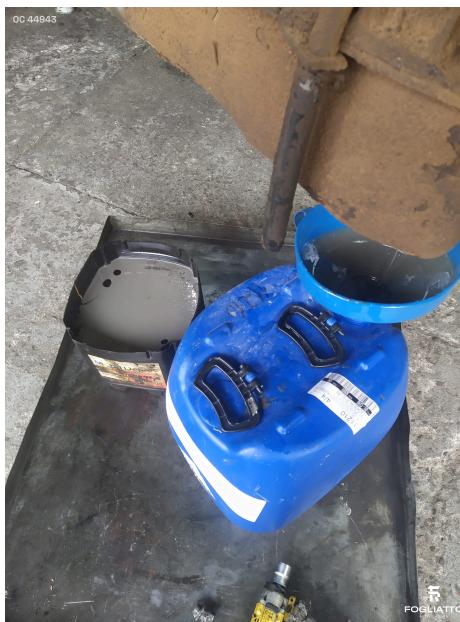
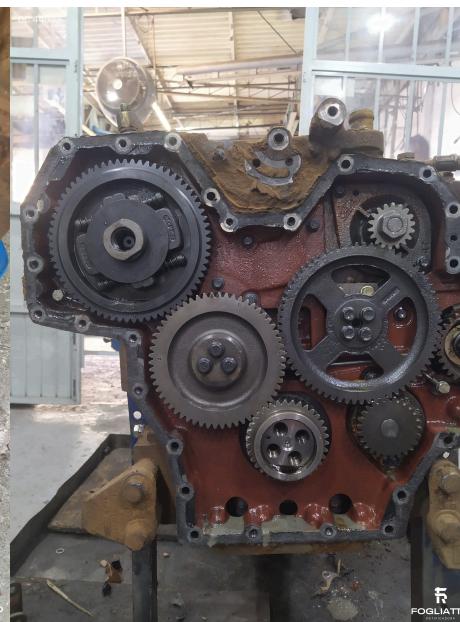
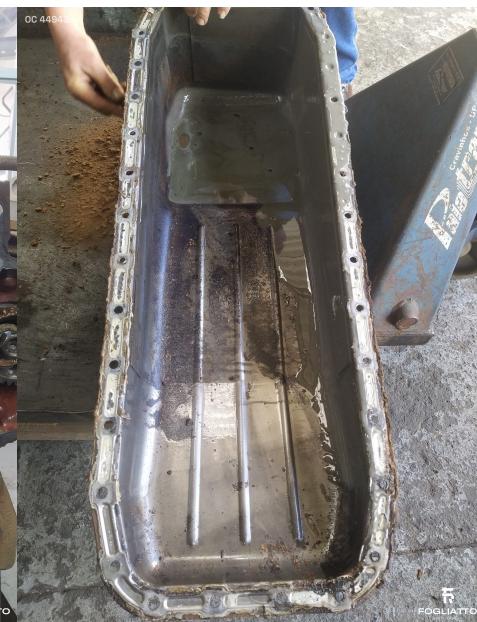
- HAVIA SINAL DE CONTAMINAÇÃO DO LUBRIFICANTE POR LIQUIDO DE ARREFECIMENTO.

- MOTOR SOFREU ENGRIPAMENTO DO VIRABREQUIM E CONSEQUENTE PARADA POR MOTIVO DA CONTAMINAÇÃO DO ÓLEO LUBRIFICANTE DO CARTER PELO LIQUIDO DE ARREFECIMENTO, PROVINDO PRINCIPALMENTE ATRAVÉS DA BOMBA DAGUA, QUE FICA NA PARTE INTERNA DO MOTOR, TENDO SOFRIDO TAMBÉM SUPER AQUECIMENTO PELO MESMO MOTIVO.
- O VAZAMENTO DE LIQUIDO DE ARREFECIMENTO PARA O CARTER É MUITO COMUM NESSE TIPO DE MOTOR, VISTO QUE JÁ POSSUI VARIAS HORAS DE TRABALHO, E SE INICIA COM PEQUENOS SINAIS, PASSÍVEIS DE VERIFICAÇÃO E CORREÇÃO DO PROBLEMA EVITANDO O ENGRIPAMENTO E PARADA TOTAL DO MOTOR, DESDE QUE SEGUIDO OS PASSOS INDICADOS PELO MANUAL DO FABRICANTE.

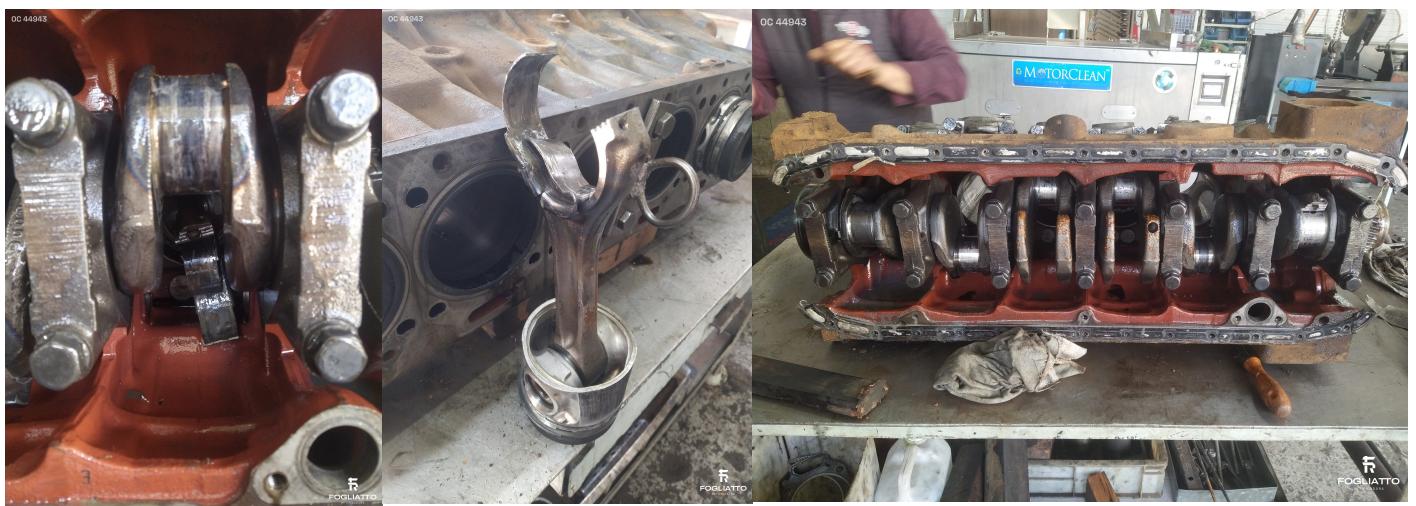
■ VIRABREQUIM FUNDIU POR LUBRIFICAÇÃO DEFICIENTE (LUBRIFICANTE CONTAMINADO).

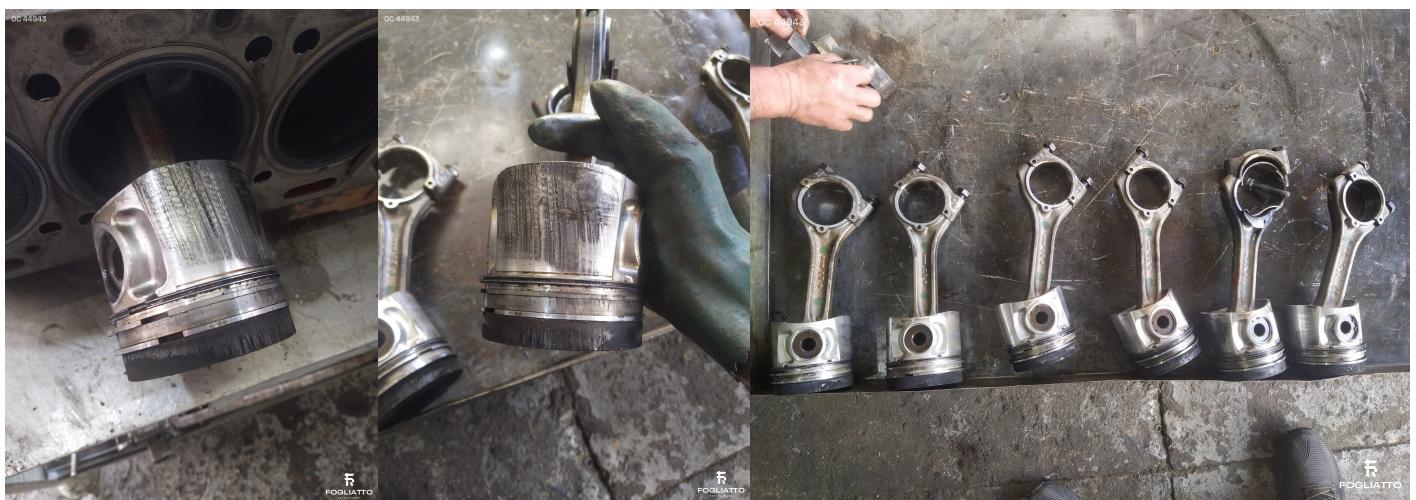
■ PISTOES ENGRIPADOS TAMBEM DEMONSTRAM QUE OCORREU AQUECIMENTO (FERVURA) NO MOTOR.

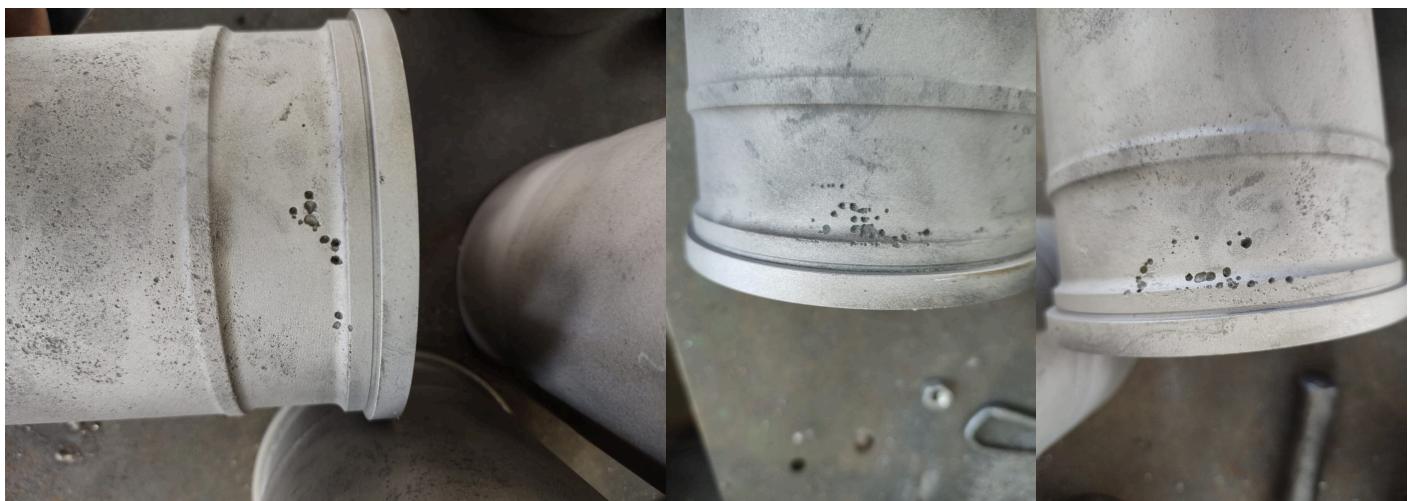
■ CAMISAS DE CILINDRO COM SINAIS DE CAVITAÇÃO (CORROSAO NA PARTE EXTERNA), POREM NAO HAVENDO AINDA SINAIS QUE A CONTAMINAÇÃO DO CARTER PELO LIQUIDO DE ARREFECIMENTO, ESTAVA OCORRENDO ATRAVÉS DAS CAMISAS.

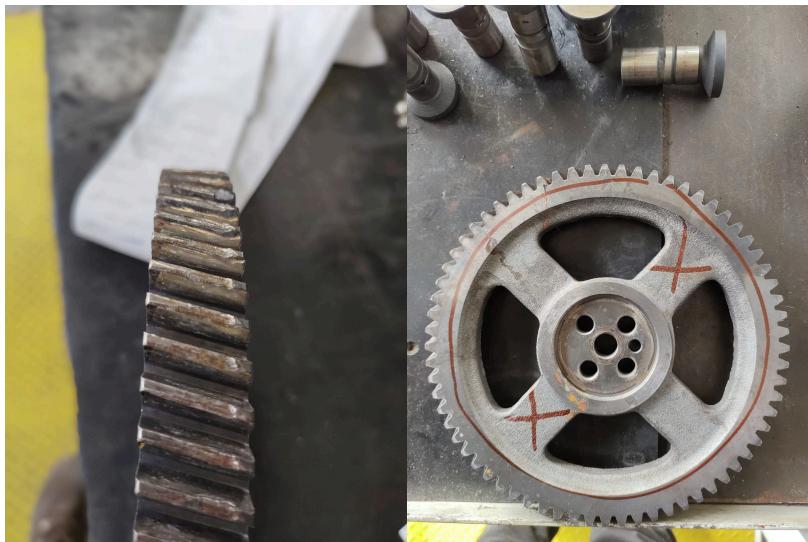
- ENGRANAGEM DO COMANDO DE VÁLVULAS COM DESGASTE EXCESSIVO NOS DENTES.
